Додаток А – Тепловізійна зйомка

Об'єкт: ОСББ «Бажана 12»

Адреса: м. Київ, просп. Бажана, 12

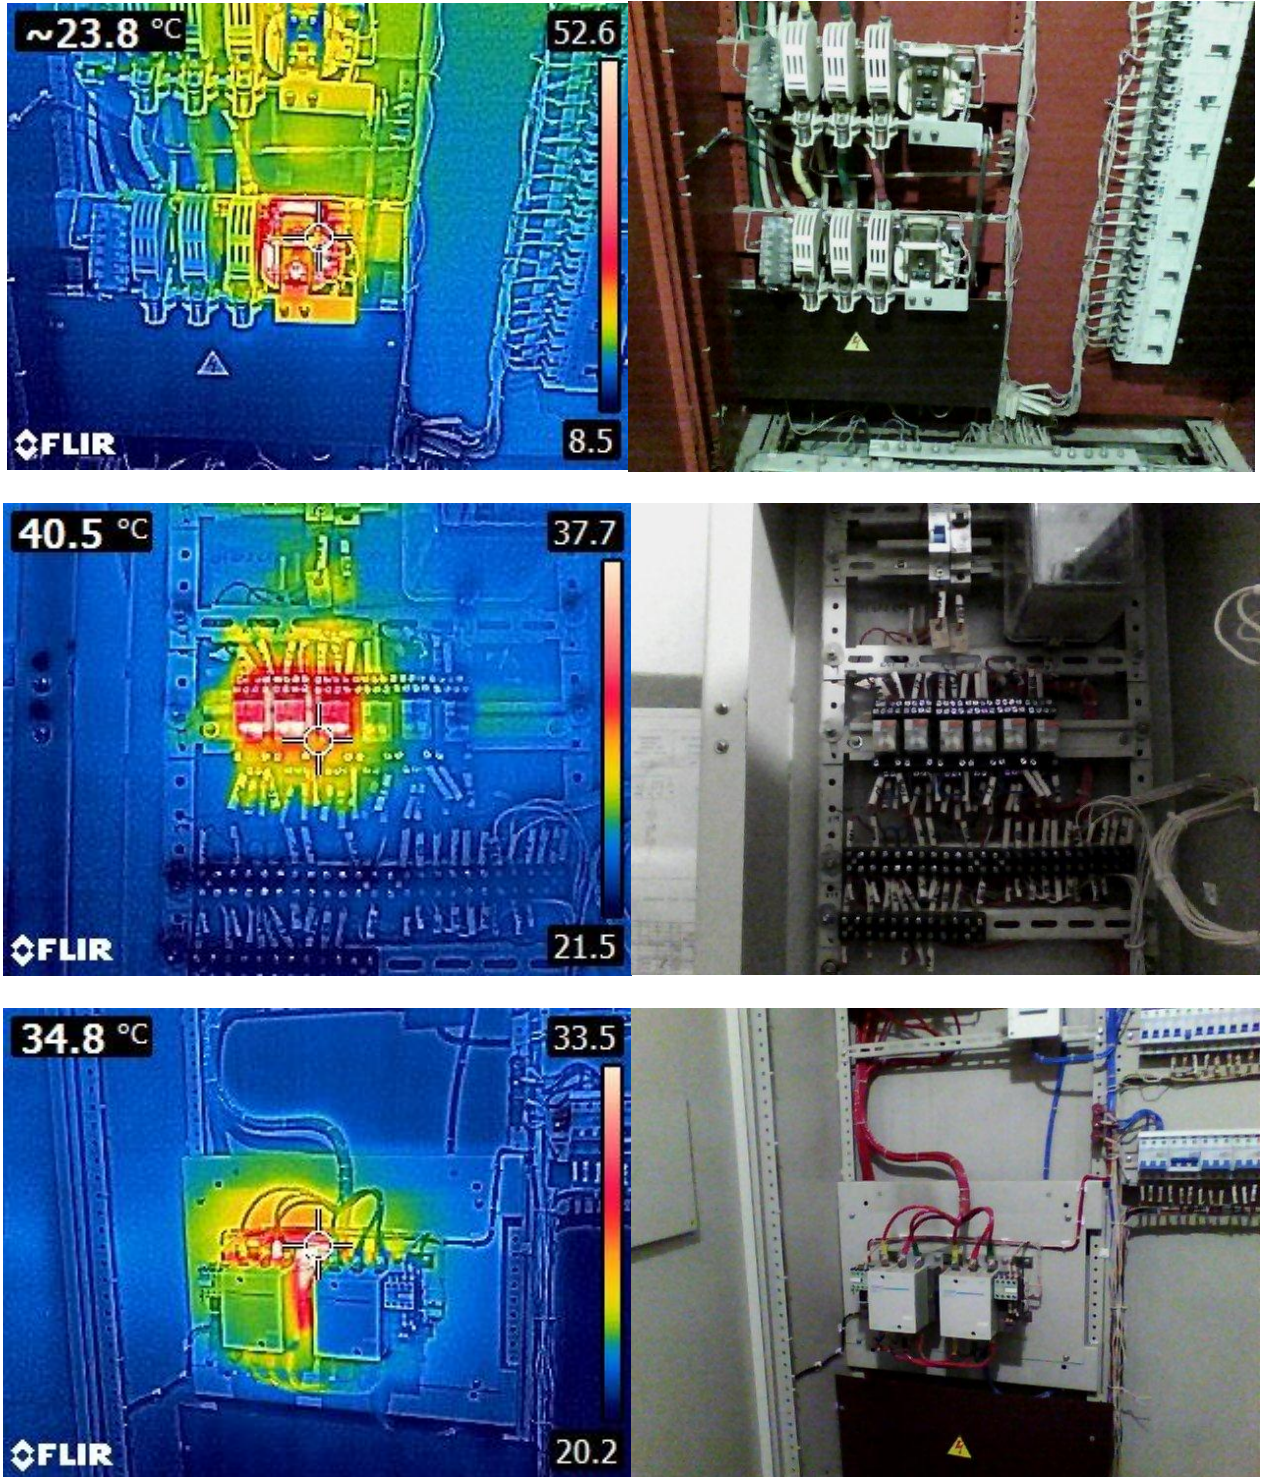
Ввідно-розподільний пристрій в задовільному стані. Помітне незначне збільшення температури на одній з фаз.

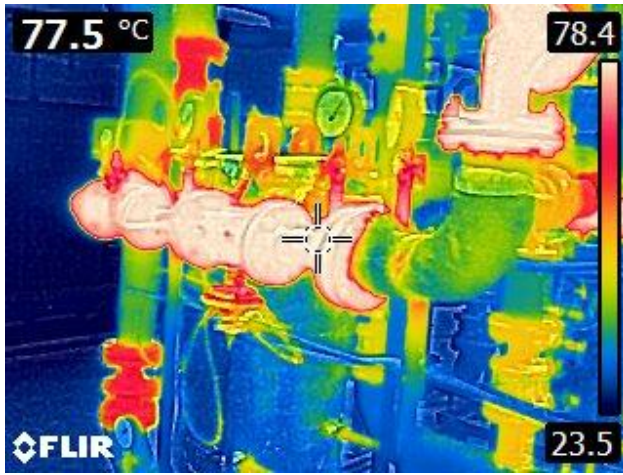
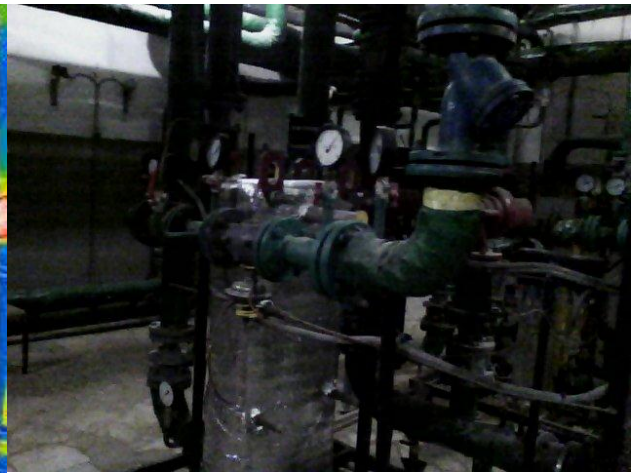
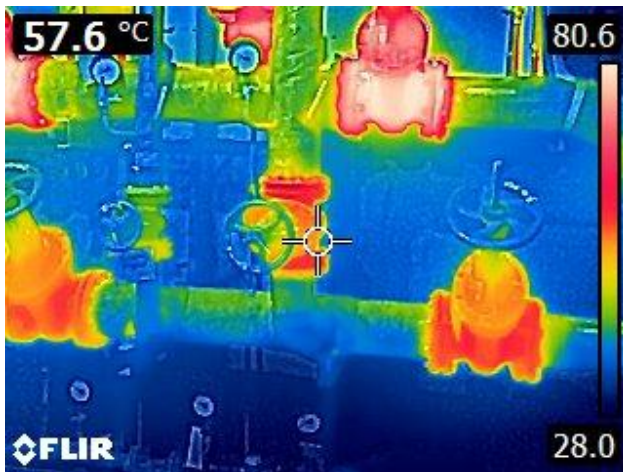
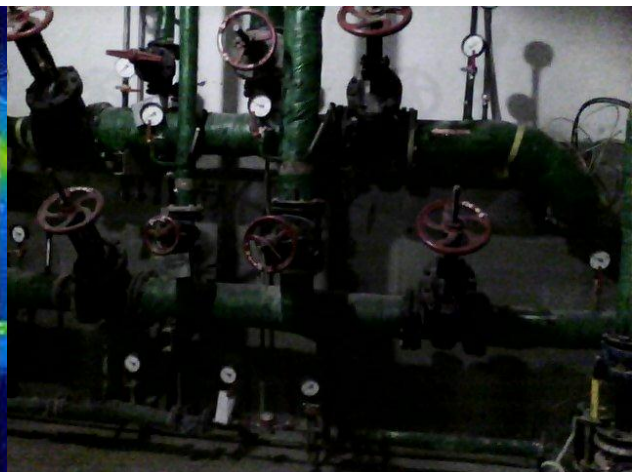
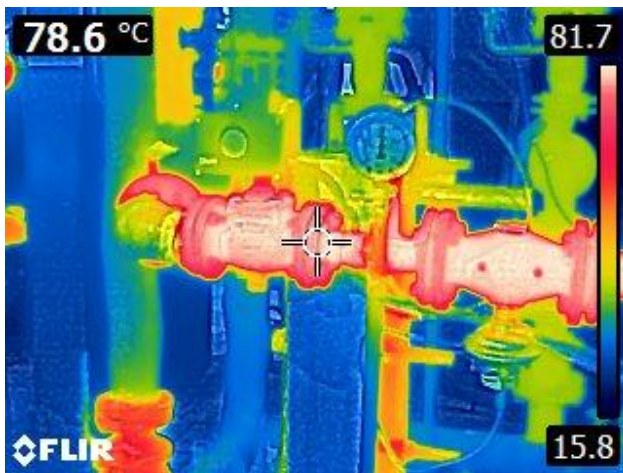
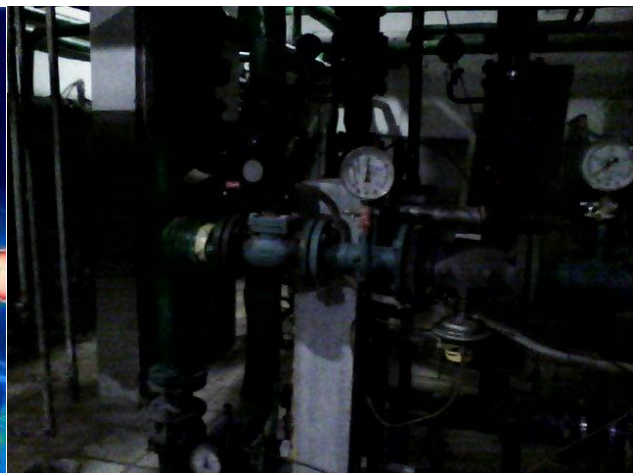
Значні втрати теплової енергії через не утеплені елементи системи опалення.

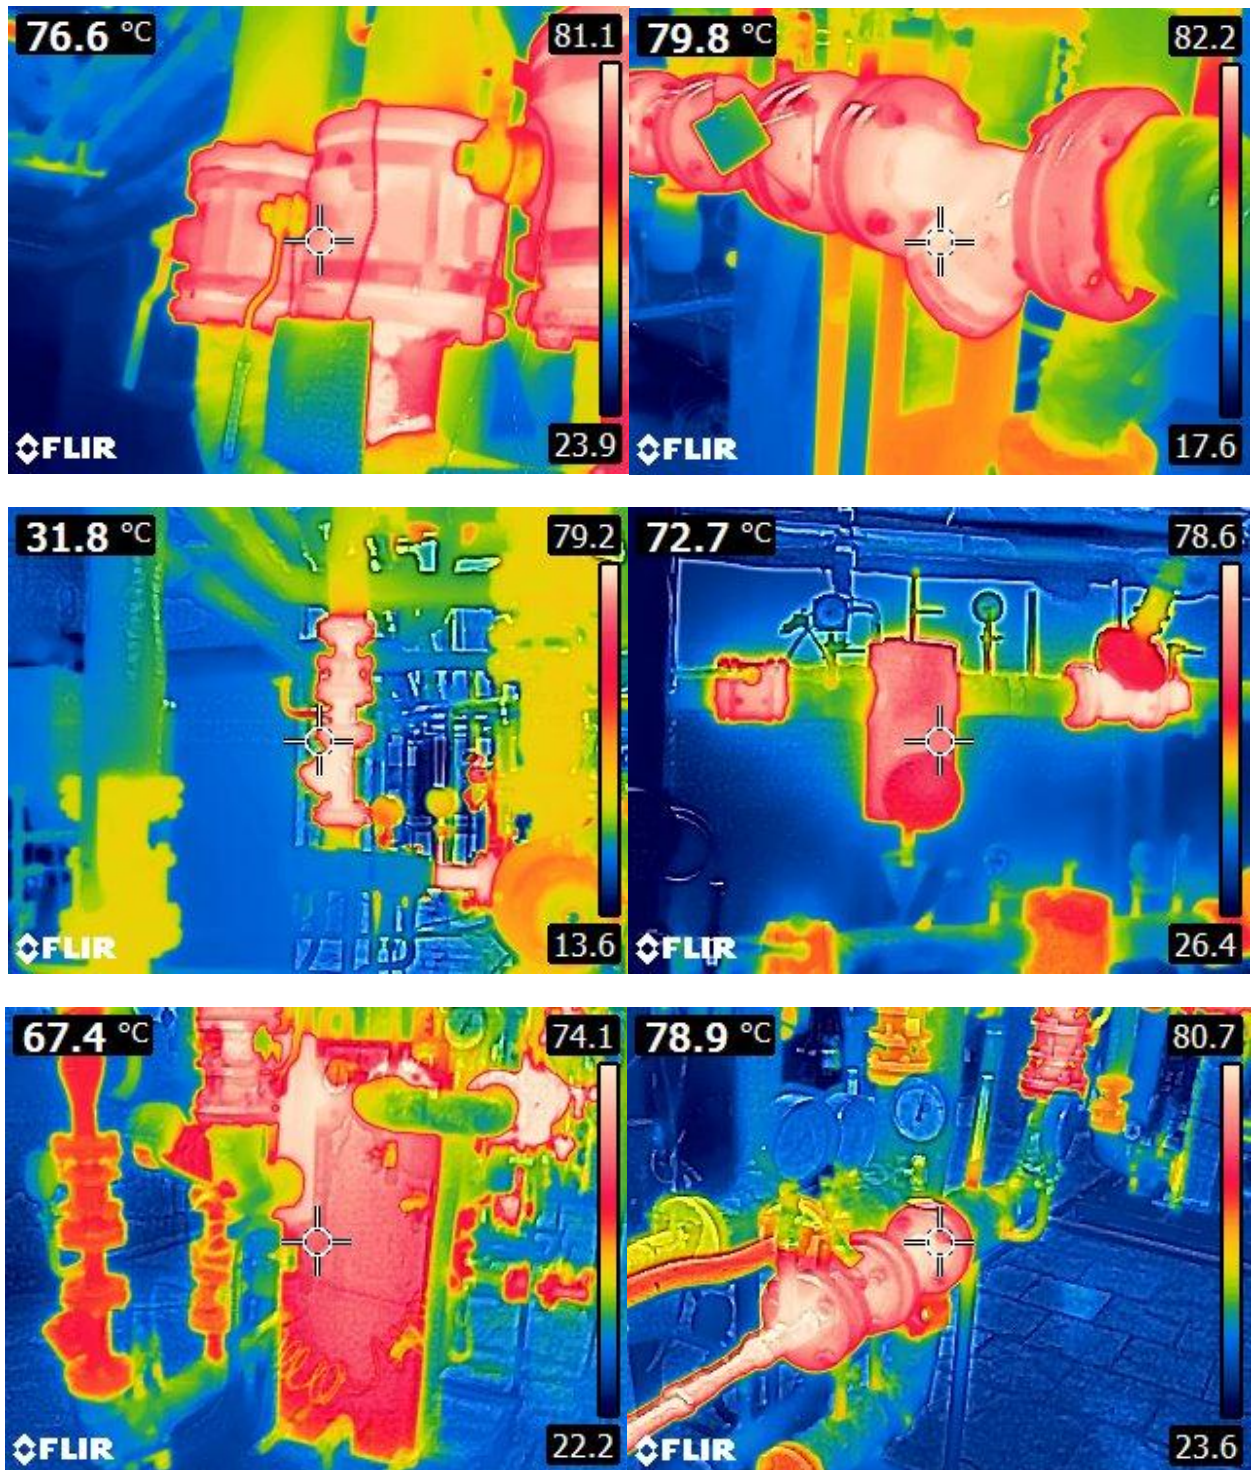
Значні втрати теплової енергії через не утеплені елементи системи опалення.

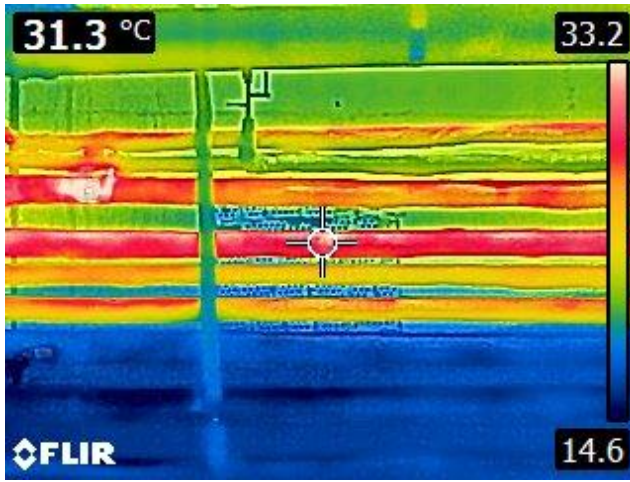
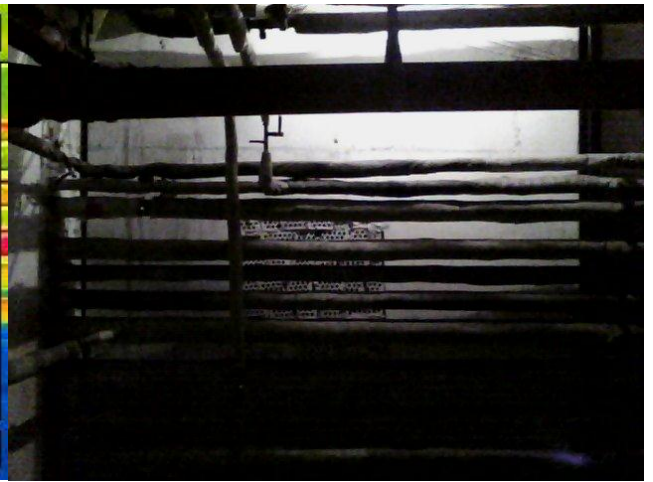
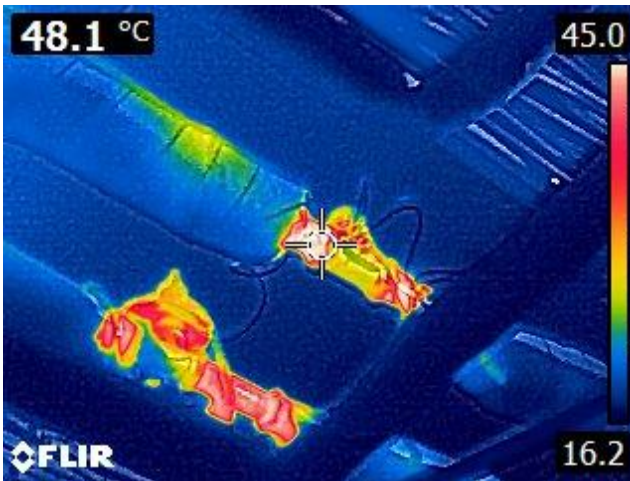
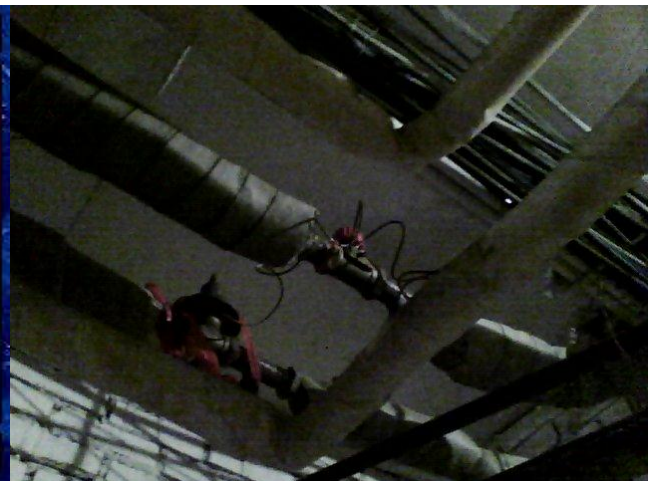
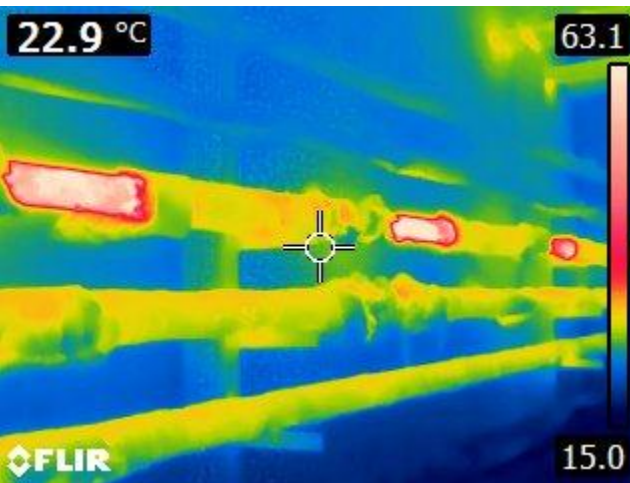
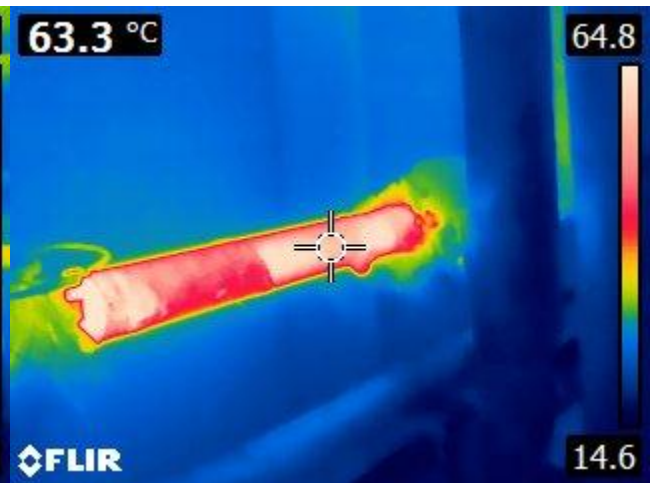
Наявна ізоляція не відповідає сучасним нормативним вимогам, застаріла та пошкоджена, внаслідок чого відбуваються значні втрати теплової енергії.

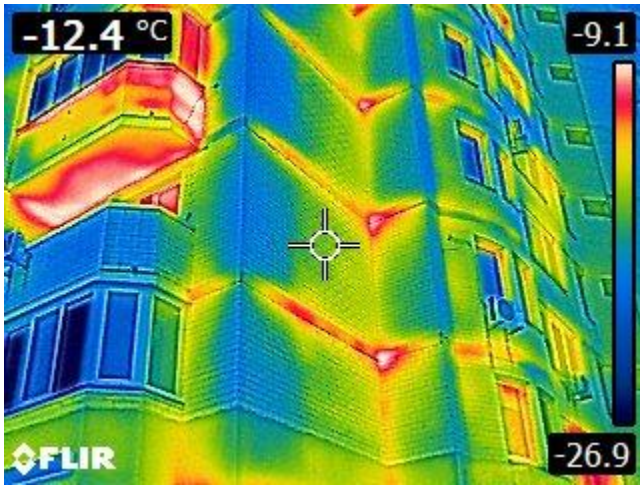
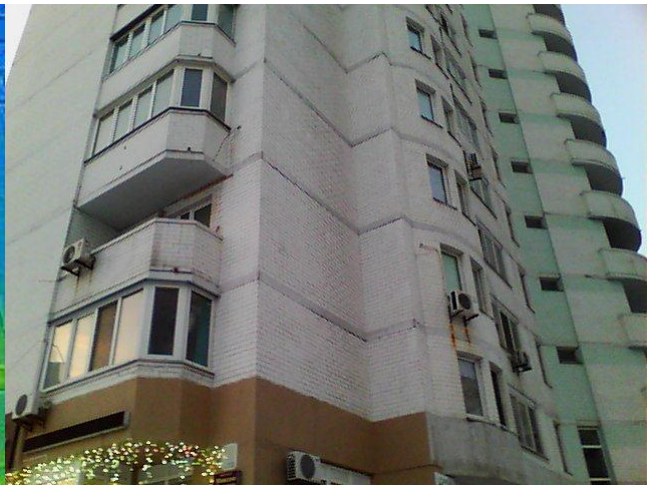
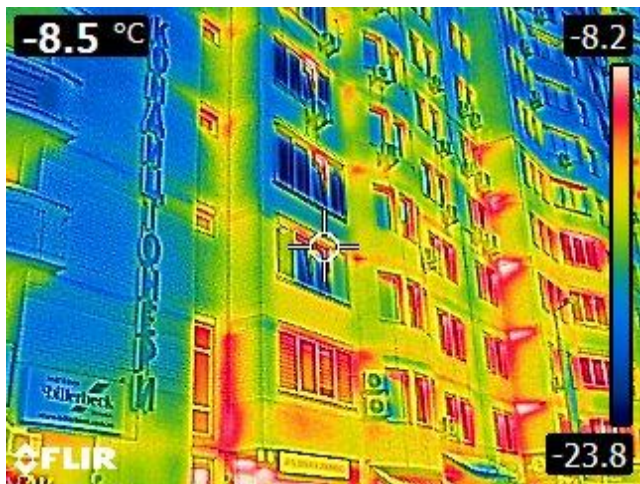
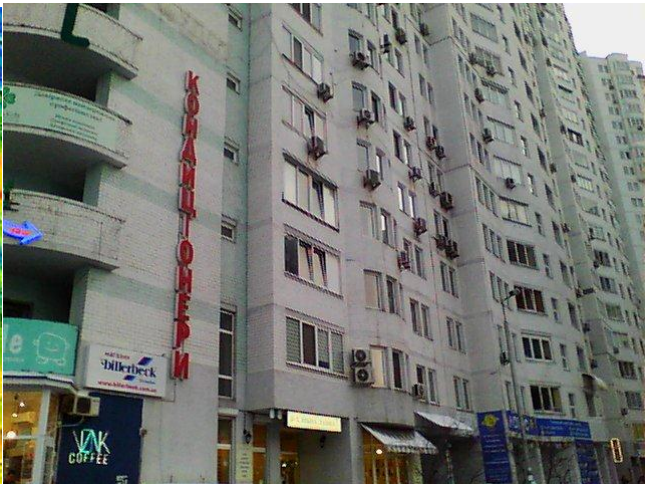
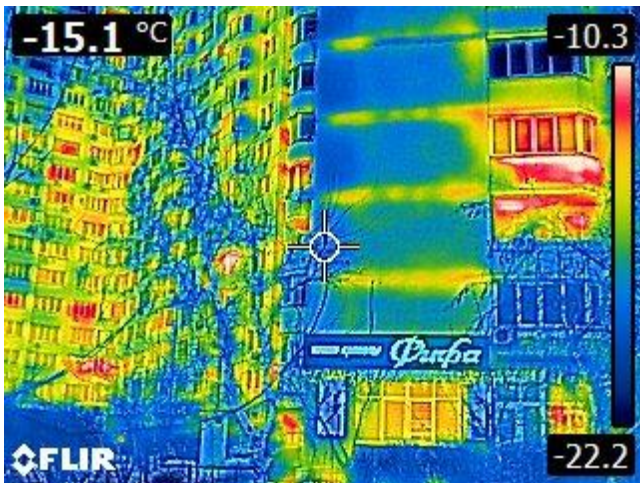
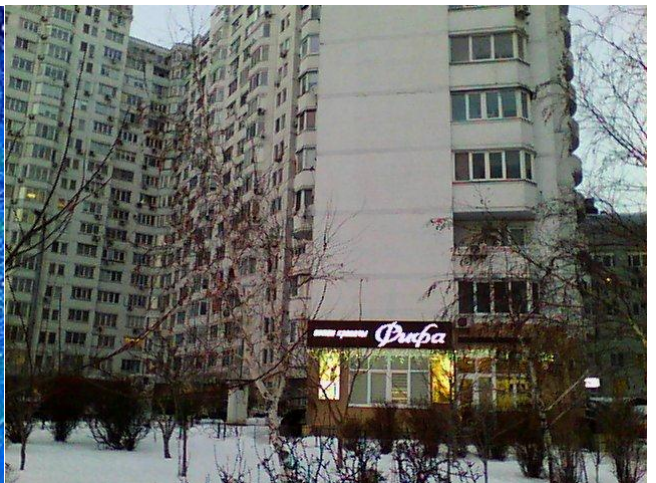
Тепловтрати через місця теплопровідних включень (на стиках панелей)

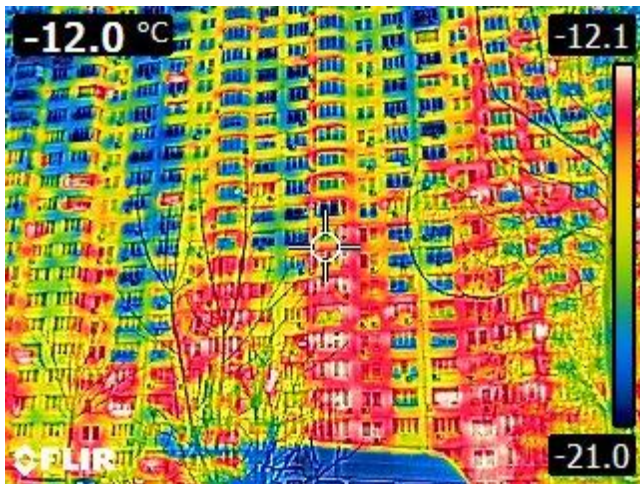
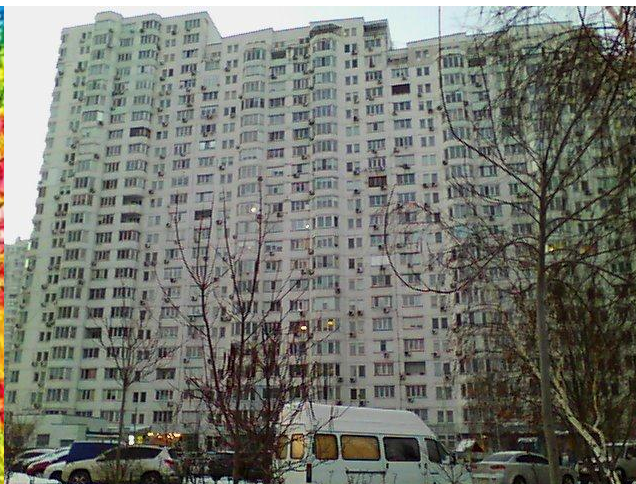
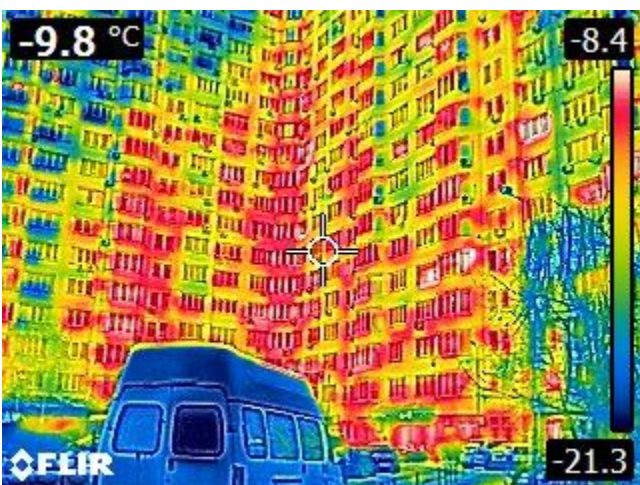
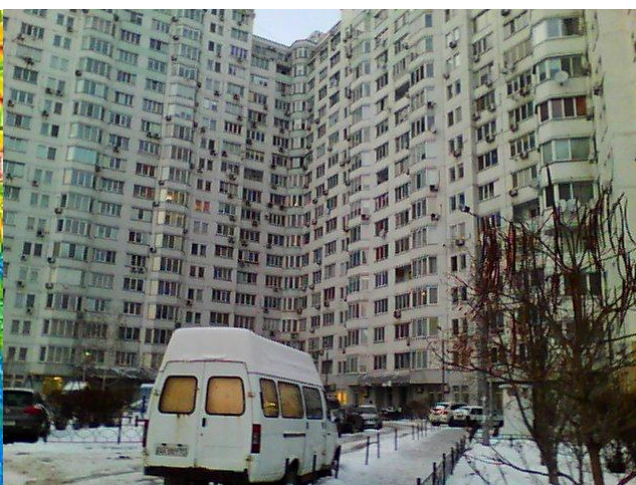
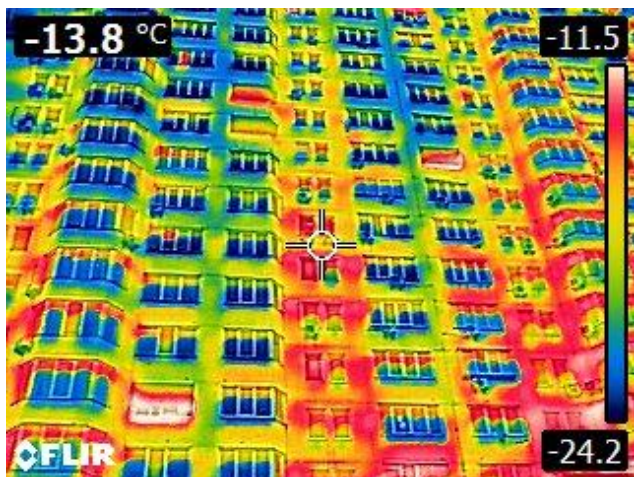
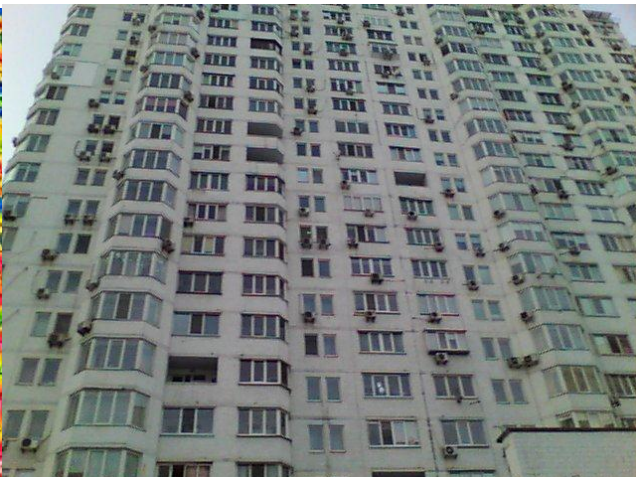
Тепловтрати через огорджувальні конструкції

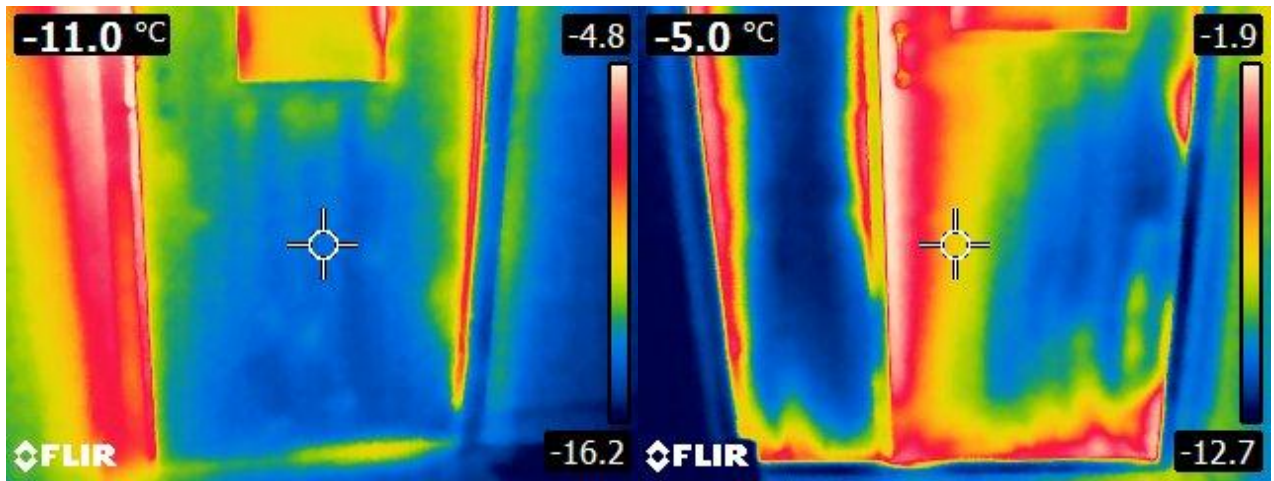
Нещільності призводять до значних тепловтрат в дверях на «холодних переходах»

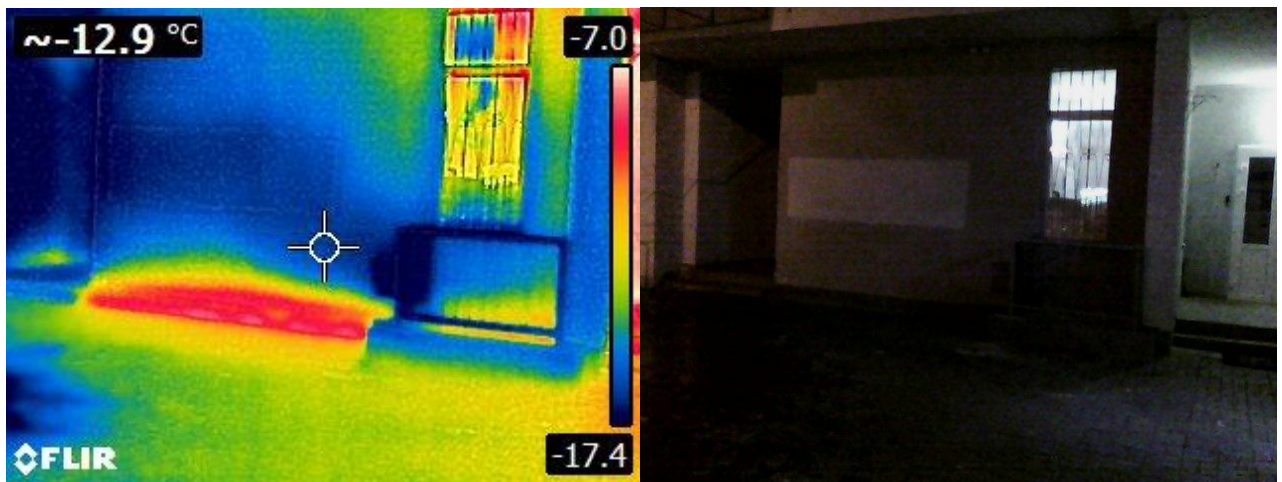
Теплові втрати через цоколь внаслідок теплових втрат через перекриття підлоги першого поверху, а також через незадовільну теплову ізоляцію трубопроводів.
